Reparation af FJV rør ved nr. 145, notat 2021-04-14 (,18,19)

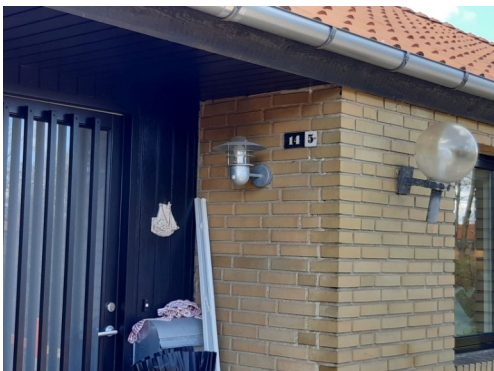
Nr. 145 Skade ses som sivning ud for samlebrønd. Kommer fra bryggers.

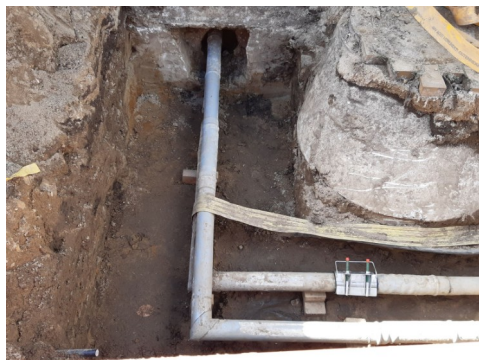
Teststed lige før knæk ind til huset. Er siveskaden mere udbredt?

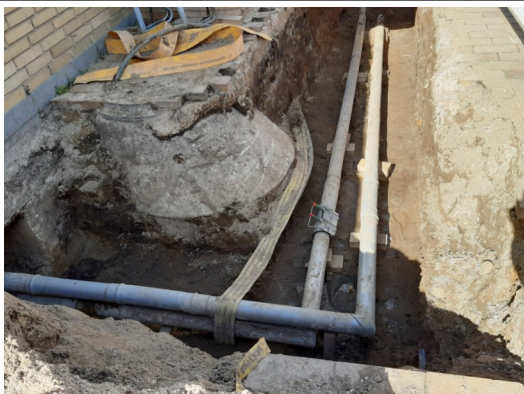
Udgravning ret lang

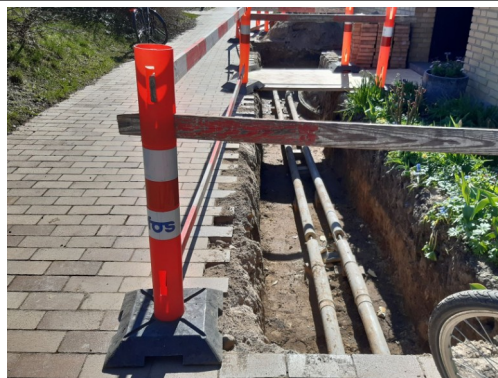
- og den forlænges, - mistanke om udbredt isolations skade

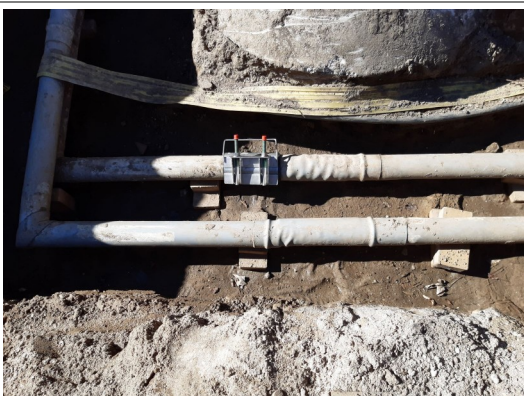
Krympemuffe ved teststed

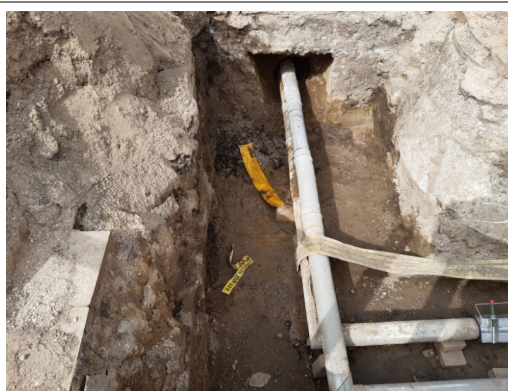
Sivning helt inde fra bryggers

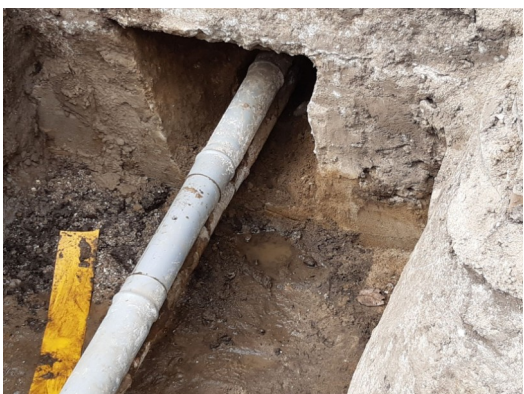
Lille stråle th. på rør ca. 30 cm fra sokkel

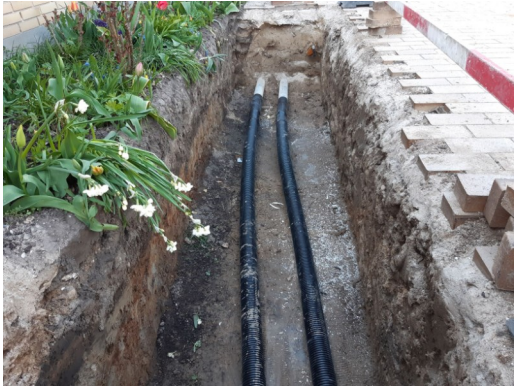
Stor længde, - set mod nord

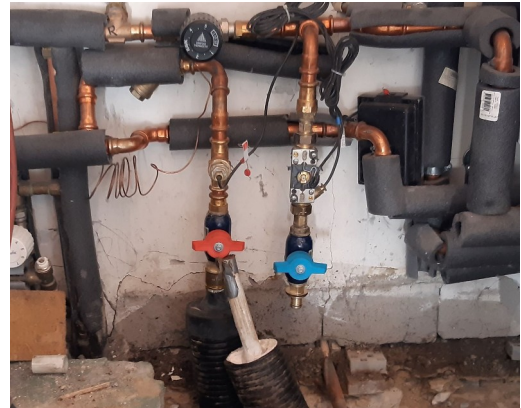
Her har Frem og Retur fået de rigtige farver. . .
